# Radonsanierung Pünt Areal Uster

# Situationsplan Trakt 1 + 2

# Sanierungskonzept Grundriss UG

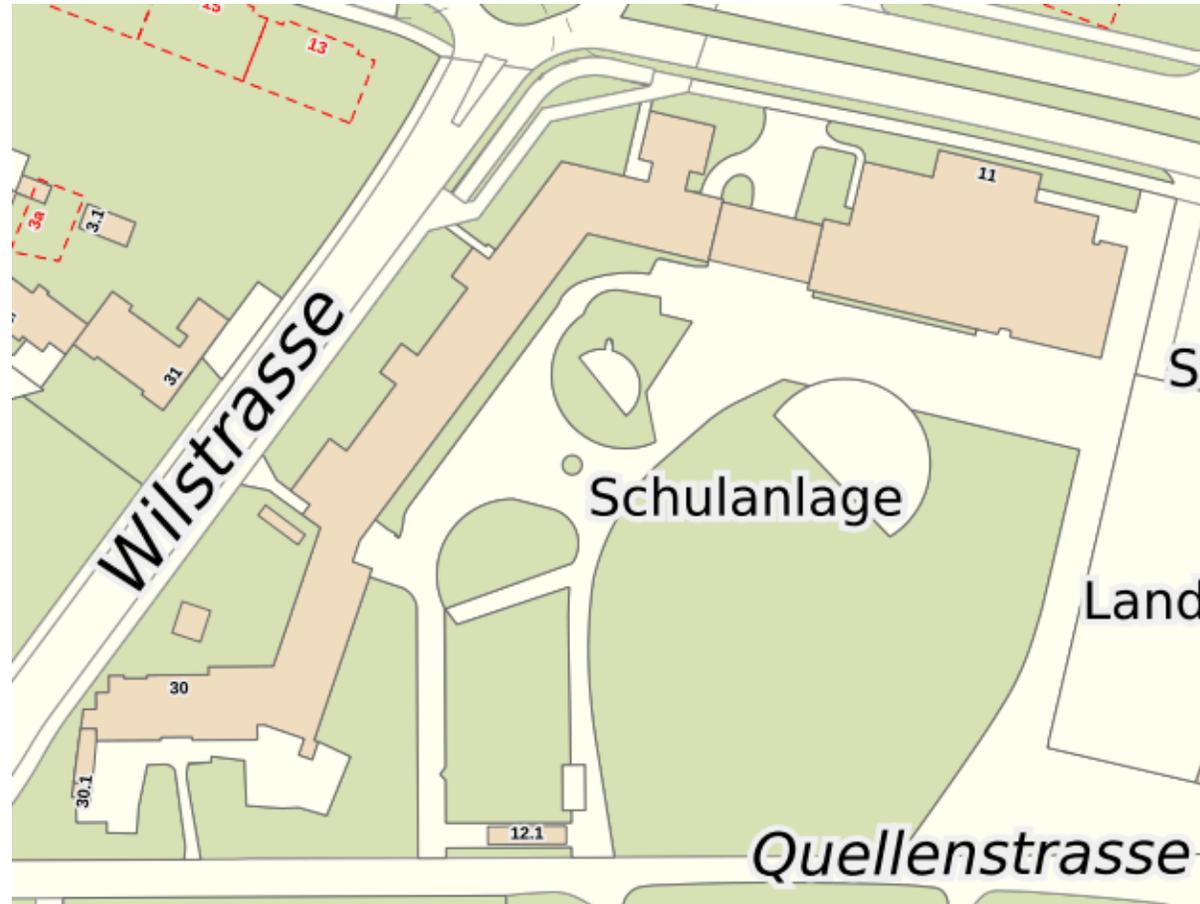
Baujahr 1949

Fundamentfläche 3314 m<sup>2</sup>

Umfang 430 m, Erdberührte Wandfläche 650 m<sup>2</sup>

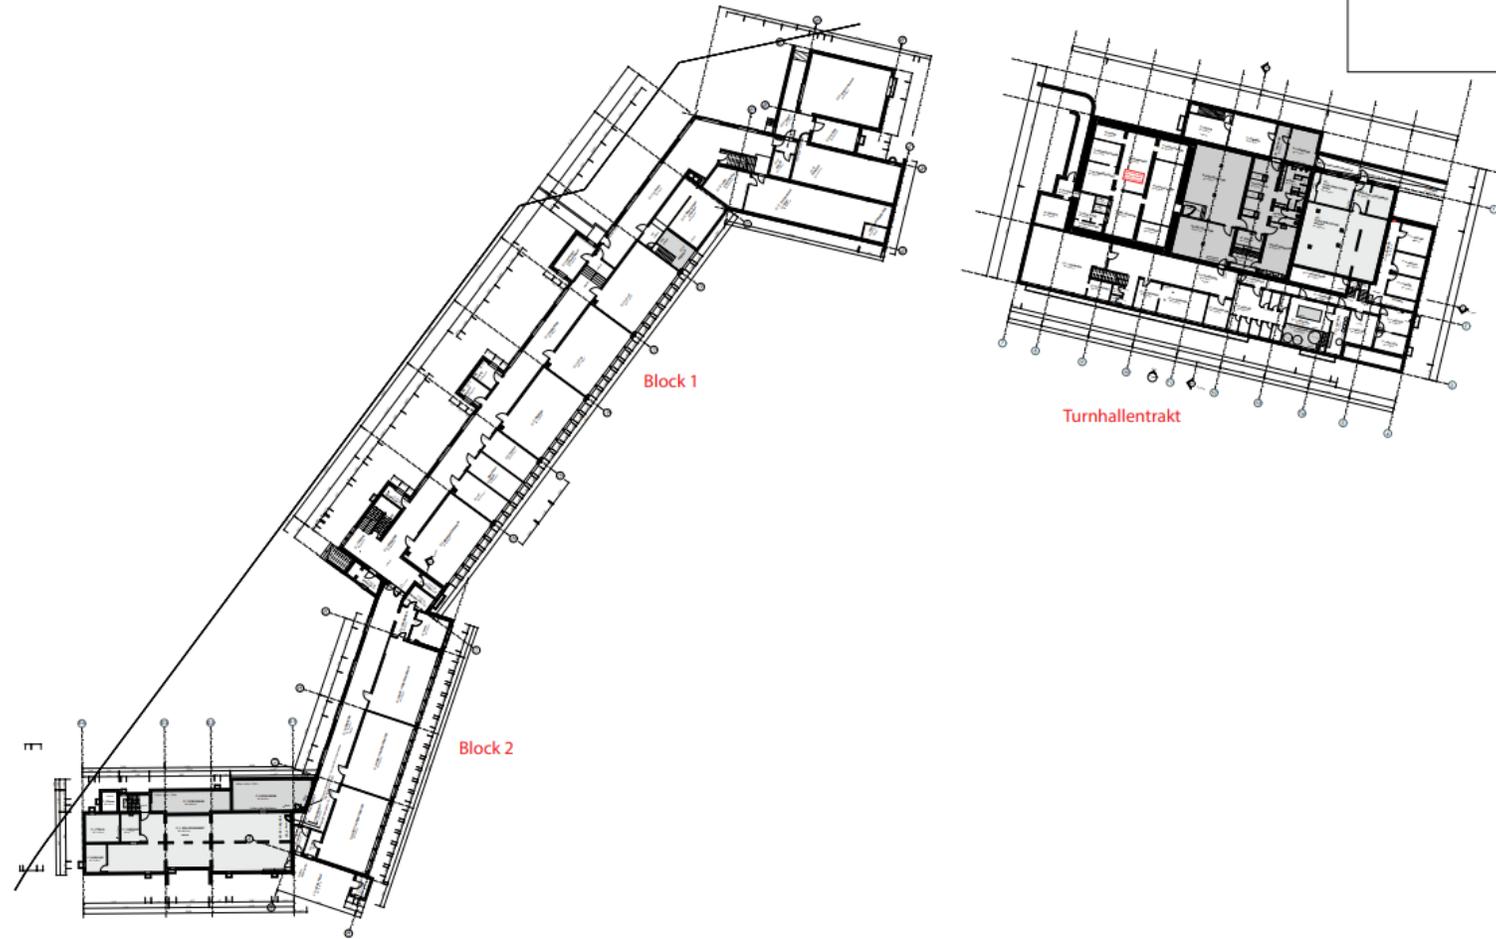
# PLAN UG

<b>Radonmessung</b> Schulanlage Pünt Zürichstrasse 11, 8610 Uster		<b>Ecosens</b> Environmental Management Consultants
Untergeschoss - Übersicht		
Datum: 21.06.2021	Auftrag: STU.9790 Gezeichnet: BAM	
Ecosens AG, Grindelstrasse 5, 8304 Wallisellen

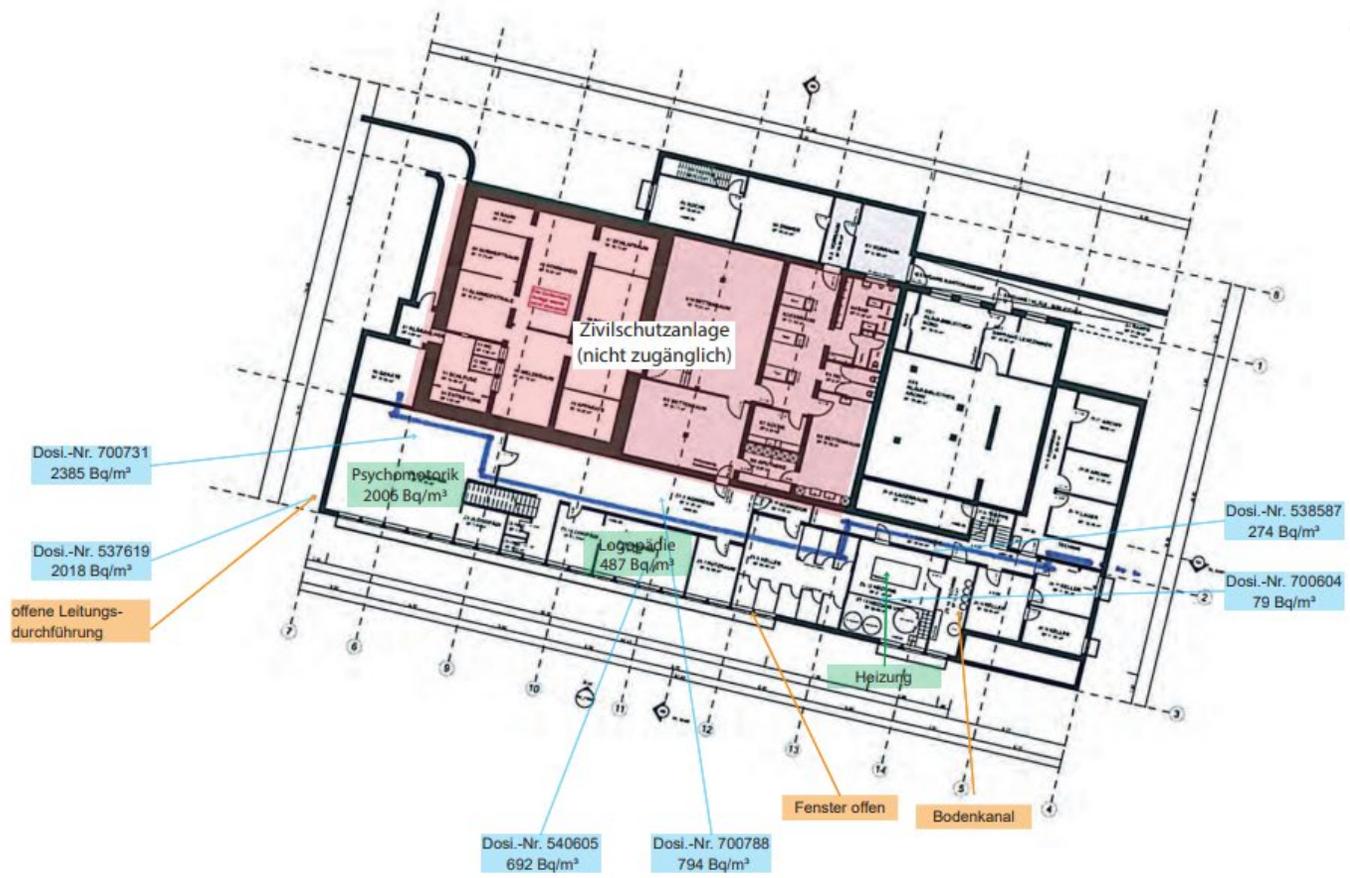
<b>Radonmessung</b> Schulanlage Pünt Zürichstrasse 11, 8610 Uster		<b>Ecosens</b> Environmental Management Consultants
Untergeschoss - Turnhalle		
Datum: 21.06.2021	Auftrag: STU.9790 Gezeichnet: BAM	
Ecosens AG, Grindelstrasse 5, 8304 Wallisellen		
<ul style="list-style-type: none"> <li><span style="color: green;">■</span> Raum mit Langzeit-Radonmesswert</li> <li><span style="color: blue;">■</span> Messpunkt und Kurzzeit-Radonmesswert</li> <li><span style="color: orange;">—</span> relevante bauliche Befunde</li> </ul>

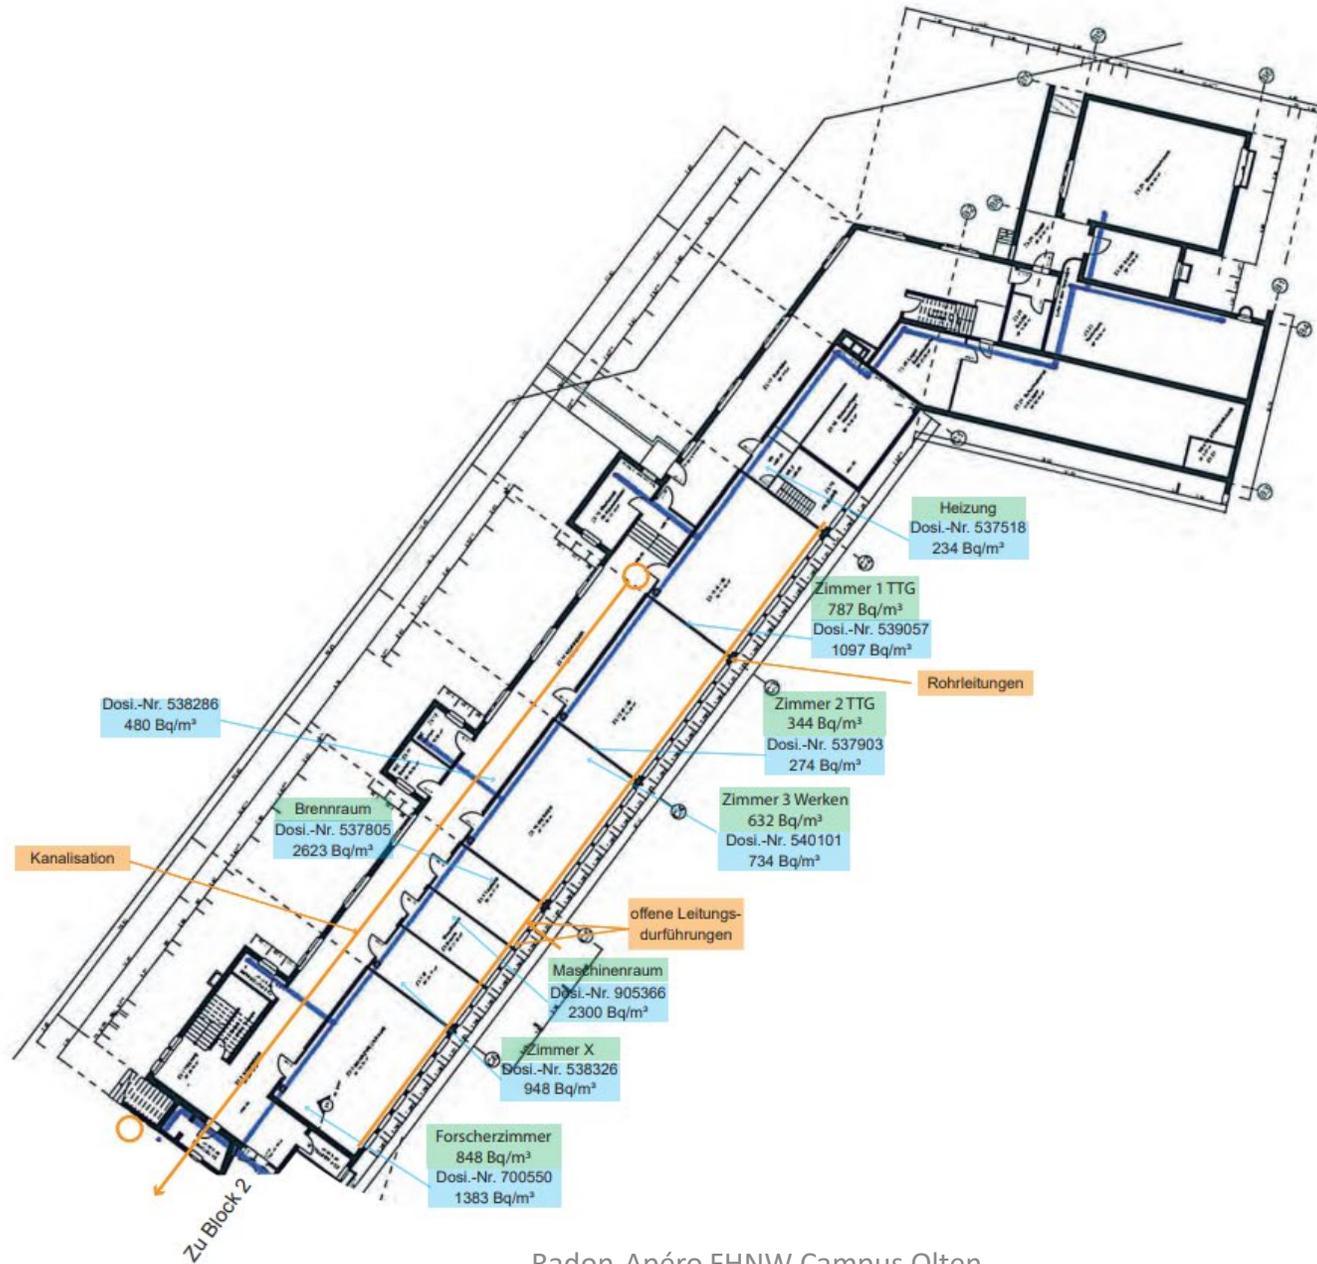
<b>Radonmessung</b> Schulanlage Pünt Zürichstrasse 11, 8610 Uster		<b>Ecosens</b> Environmental Management Consultants
Untergeschoss - Block 1		
Datum: 21.06.2021	Auftrag: STU.9790 Gezeichnet: BAM	
Ecosens AG, Grindelstrasse 5, 8304 Wallisellen		
<ul style="list-style-type: none"> <li><span style="color: green;">■</span> Raum mit Langzeit-Radonmesswert</li> <li><span style="color: lightblue;">■</span> Messpunkt und Kurzzeit-Radonmesswert</li> <li><span style="color: orange;">—</span> relevante bauliche Befunde</li> </ul>

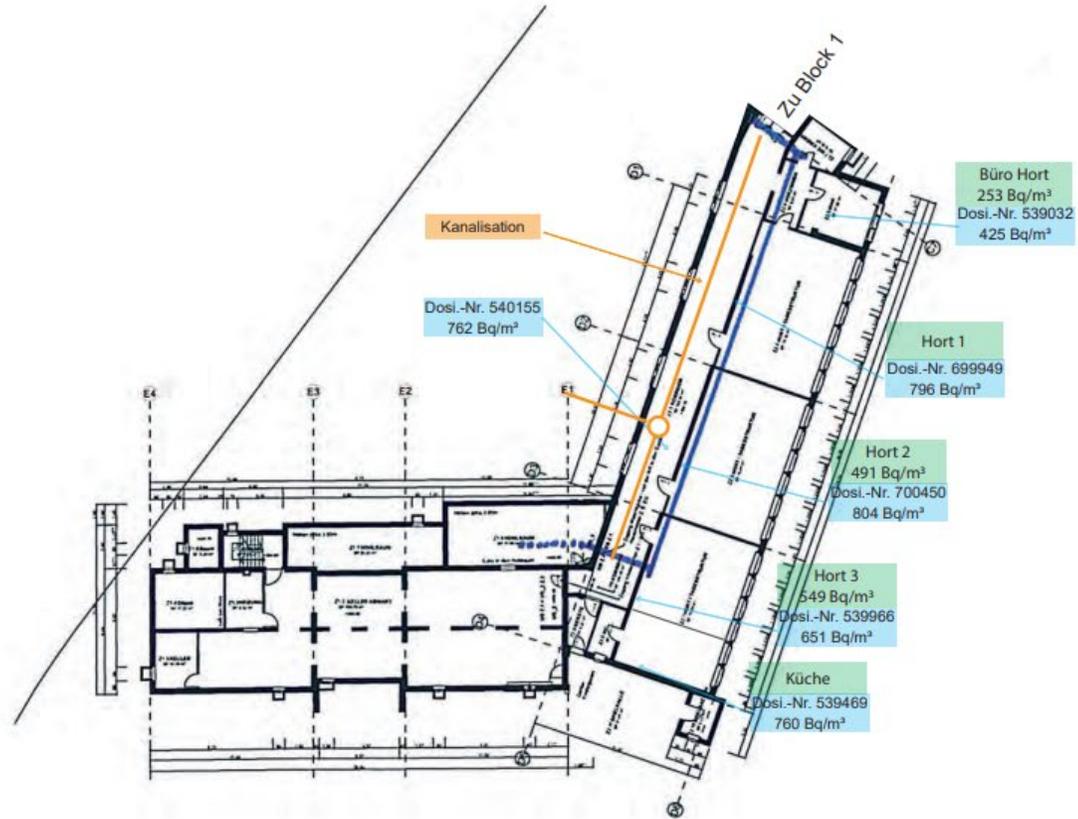
<b>Radonmessung</b> Schulanlage Pünt Zürichstrasse 11, 8610 Uster		<b>Ecosens</b> Environmental Management Consultants
Untergeschoss - Block 2		
Datum: 21.06.2021	Auftrag: STU.9790 Gezeichnet: BAM	
Ecosens AG, Grindelstrasse 5, 8304 Wallisellen		
<ul style="list-style-type: none"> <li><span style="color: green;">■</span> Raum mit Langzeit-Radonmesswert</li> <li><span style="color: lightblue;">■</span> Messpunkt und Kurzzeit-Radonmesswert</li> <li><span style="color: orange;">—</span> relevante bauliche Befunde</li> </ul>

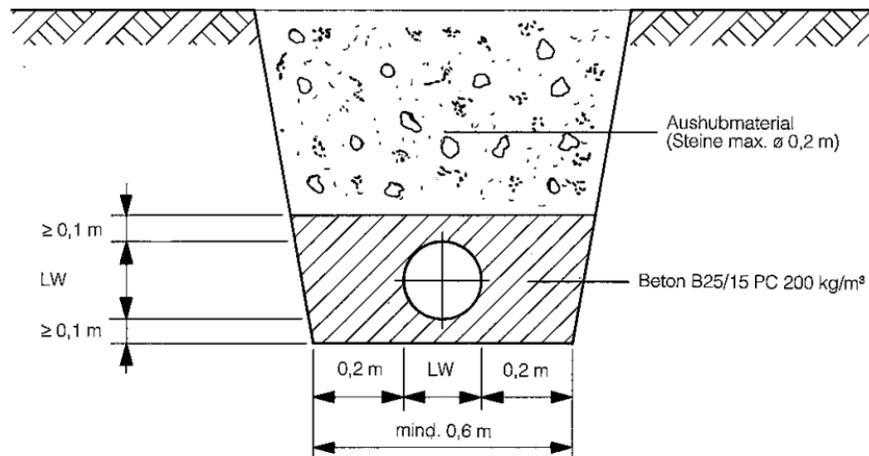
### 12.7.1 Für Gefälle 1–3%

Bei Gefälle 1 – 3 %

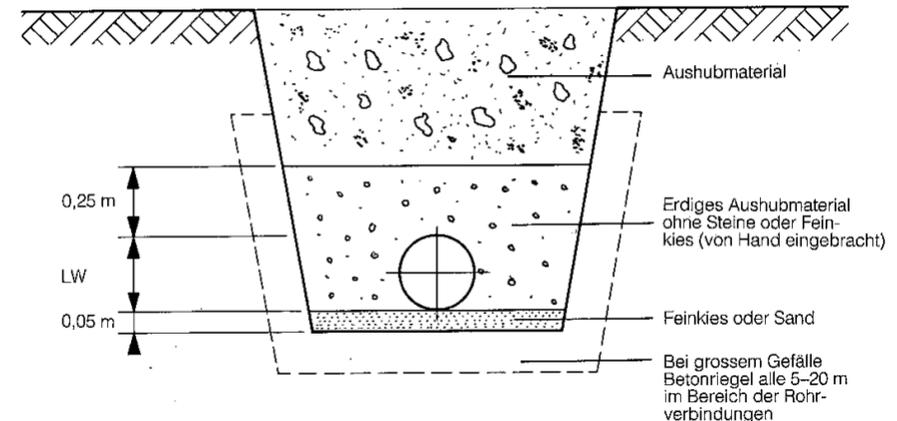
### 12.7.2 Für Gefälle > 3%

Bei Gefälle grösser 3 %

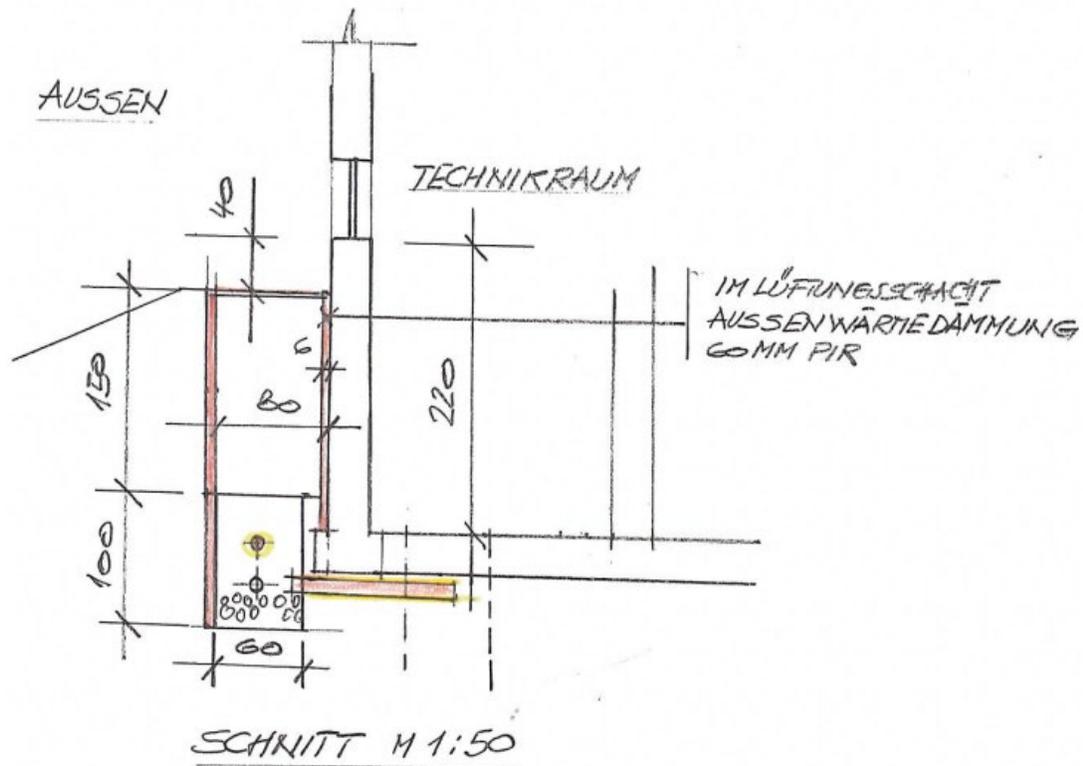
- Schnitt

# Fassadenschnitt

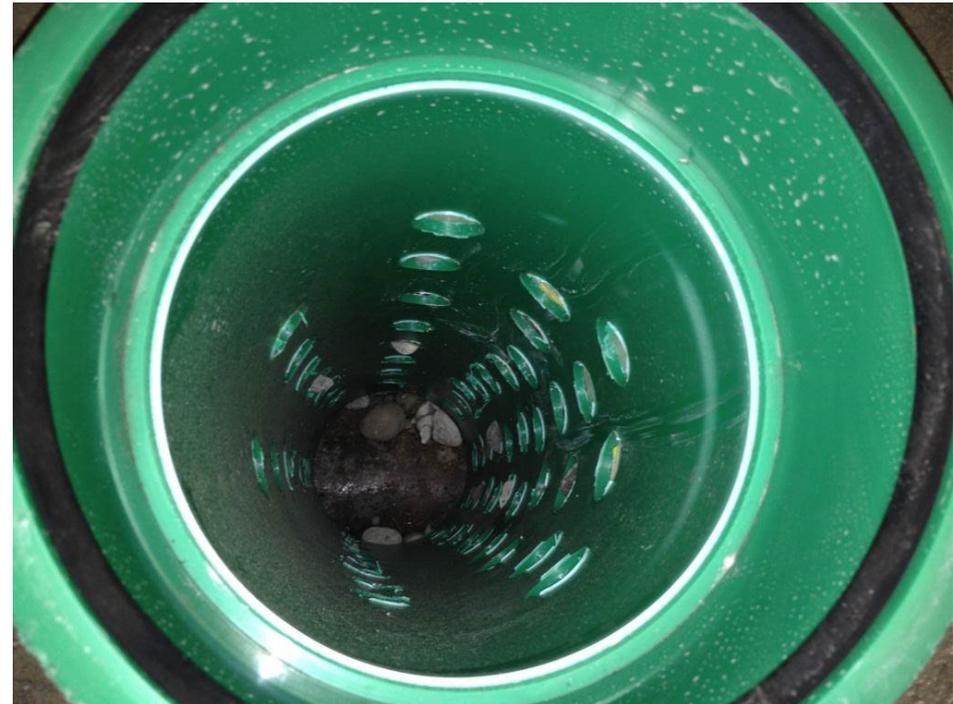
- Rohr gelocht DN 18 - 20

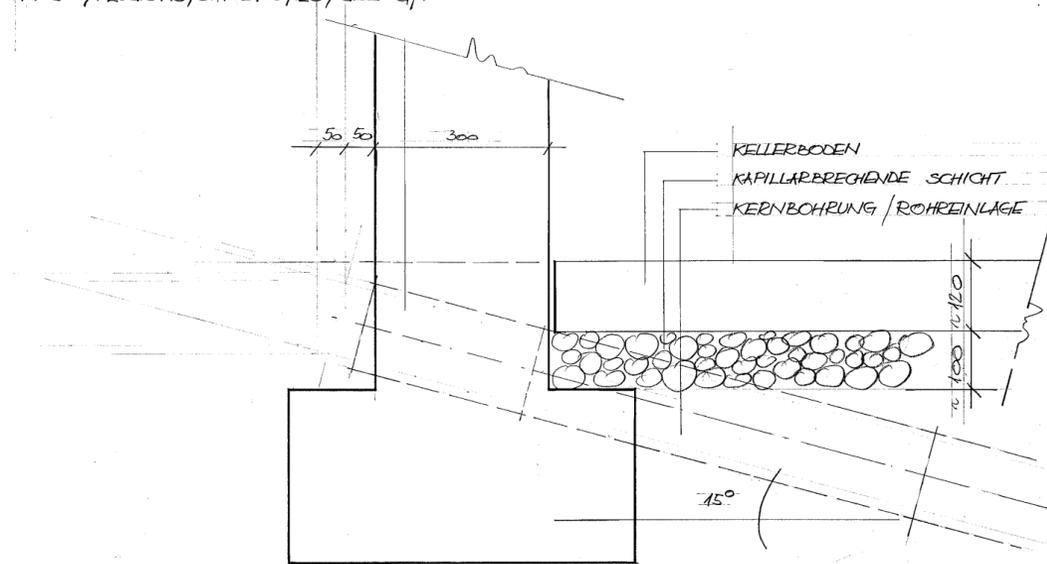
SCHULHAUS PÜNT ZÜRICHSTRASSE 11, 8610 USTER  
SCHNITT - KERNBOHRUNG  
M 1:5, PL. GR. A3, DAT. 24.07.23, GEZ. CH.

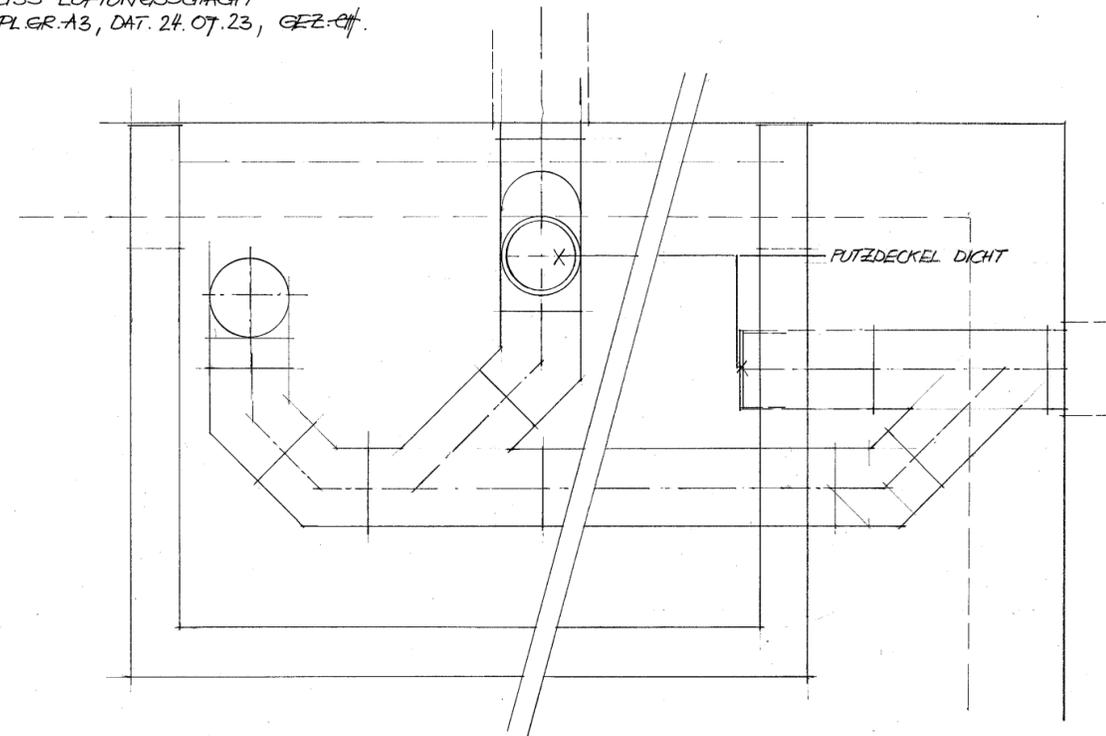
SCHULHAUS PÜNT ZÜRICHSTRASSE 11, 8610 USTER  
GRUNDRISS LÜFTUNGSSCHACHT  
M 1:5, PL. GR. A3, DAT. 24.07.23, GEZ. CH.

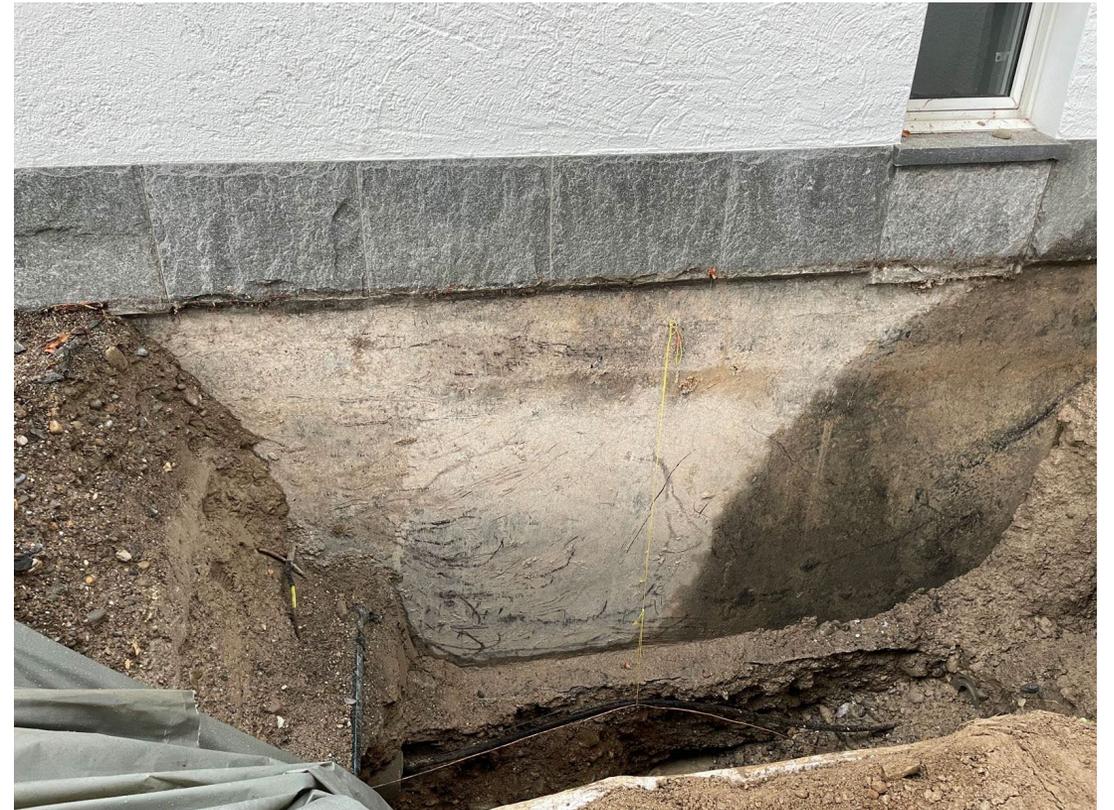
# Aushub für den Abluftschacht

Vorarbeiten vor dem Aushub

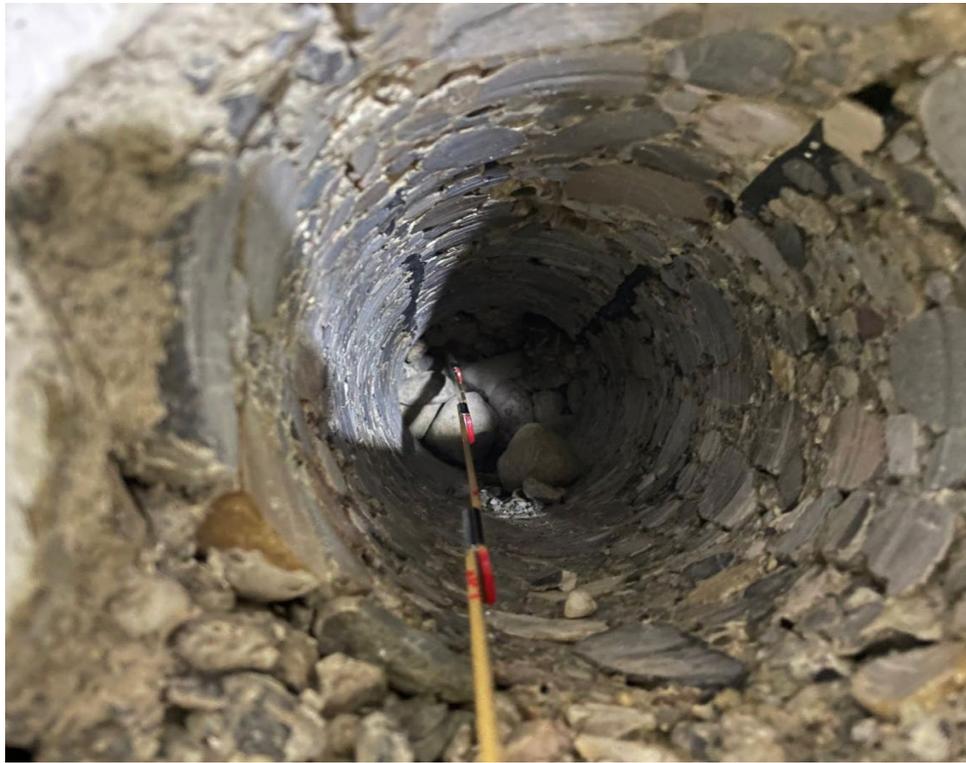
- **Bohrung und Zielgrund**

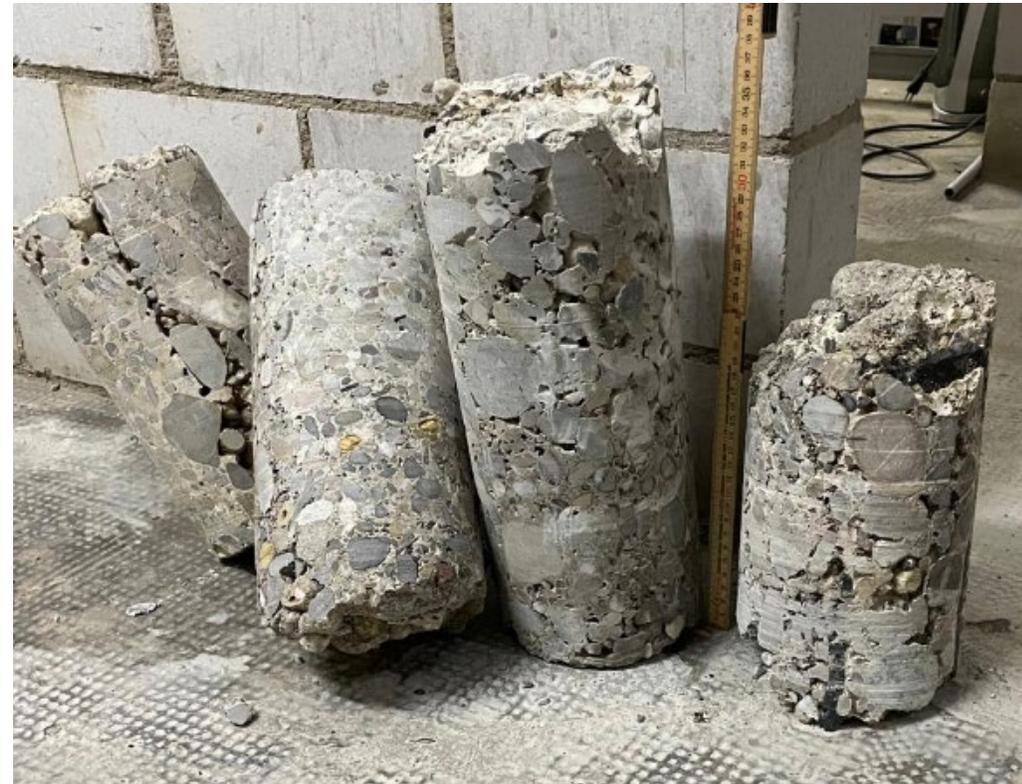
- **Bohrkerne Dichte Länge**

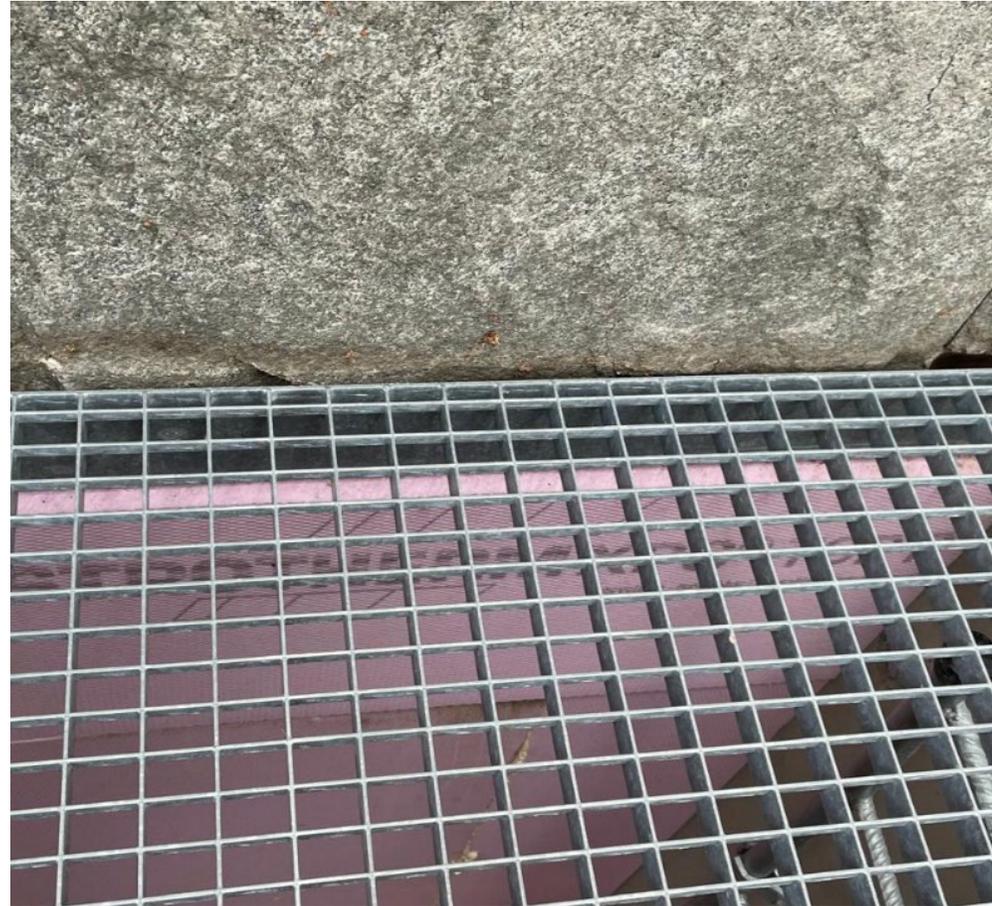
# Vorbeugender Wärmeschutz

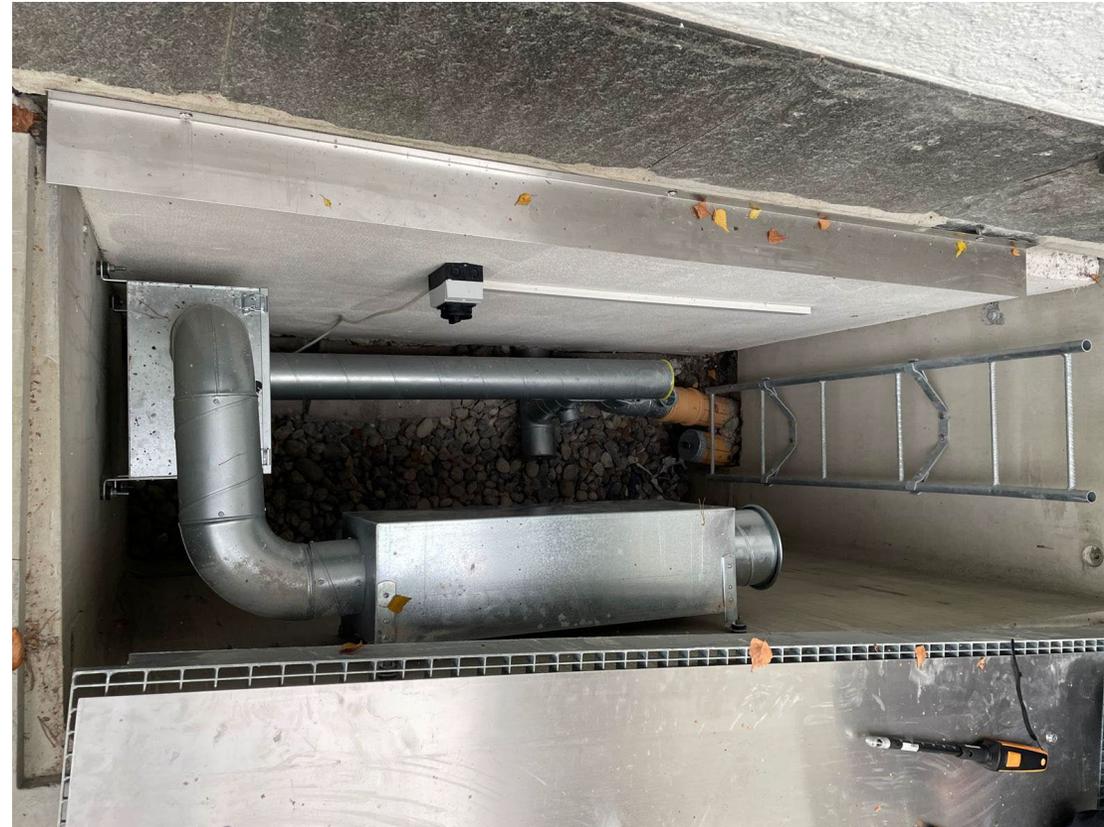
# Radonlüfter im LS immer mit Kastenschalldämpfer

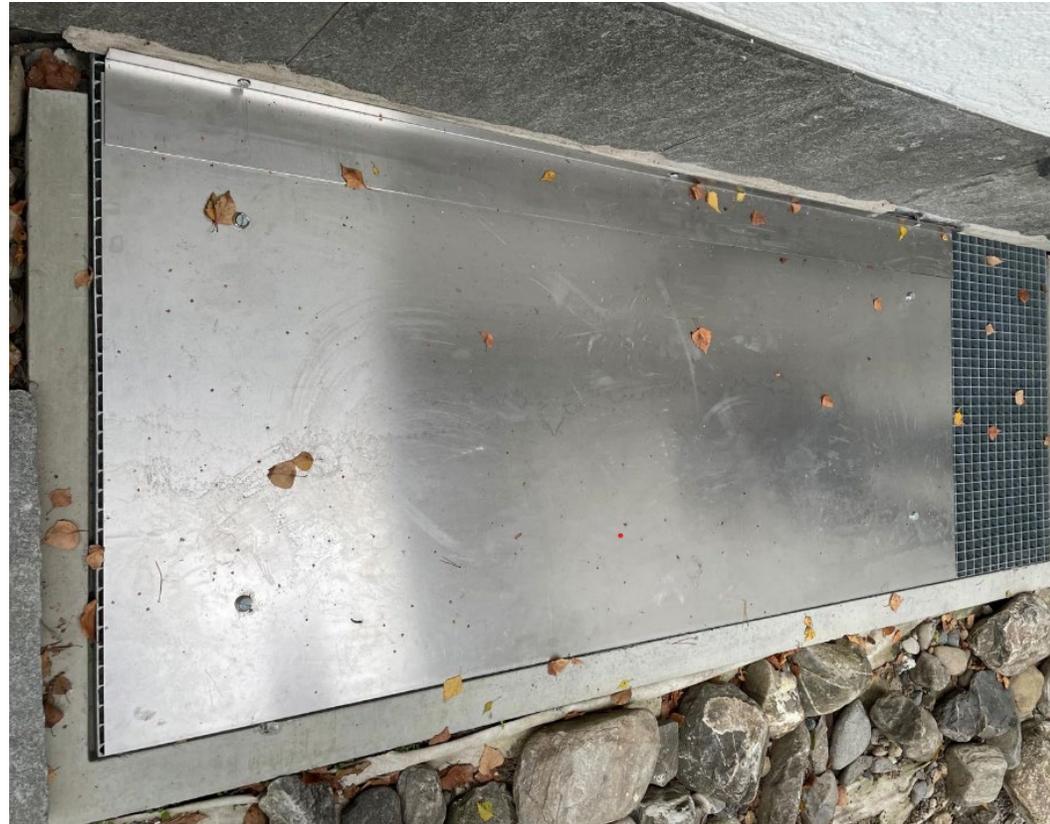
# Abdeckung des Radonlüfters

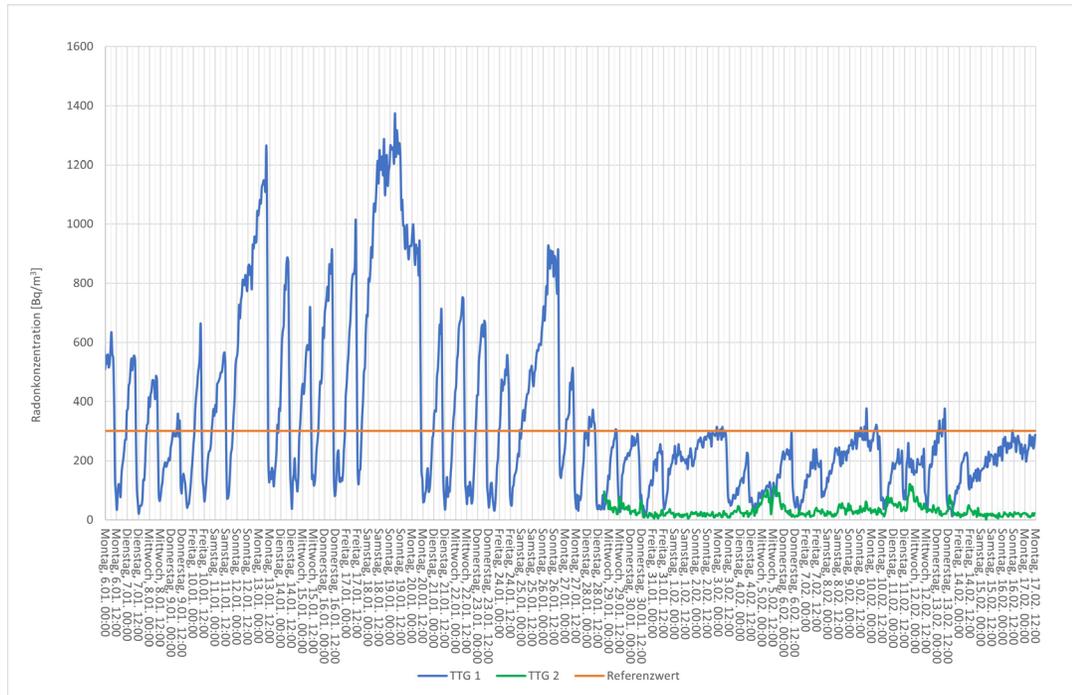
## Vor der Sanierung

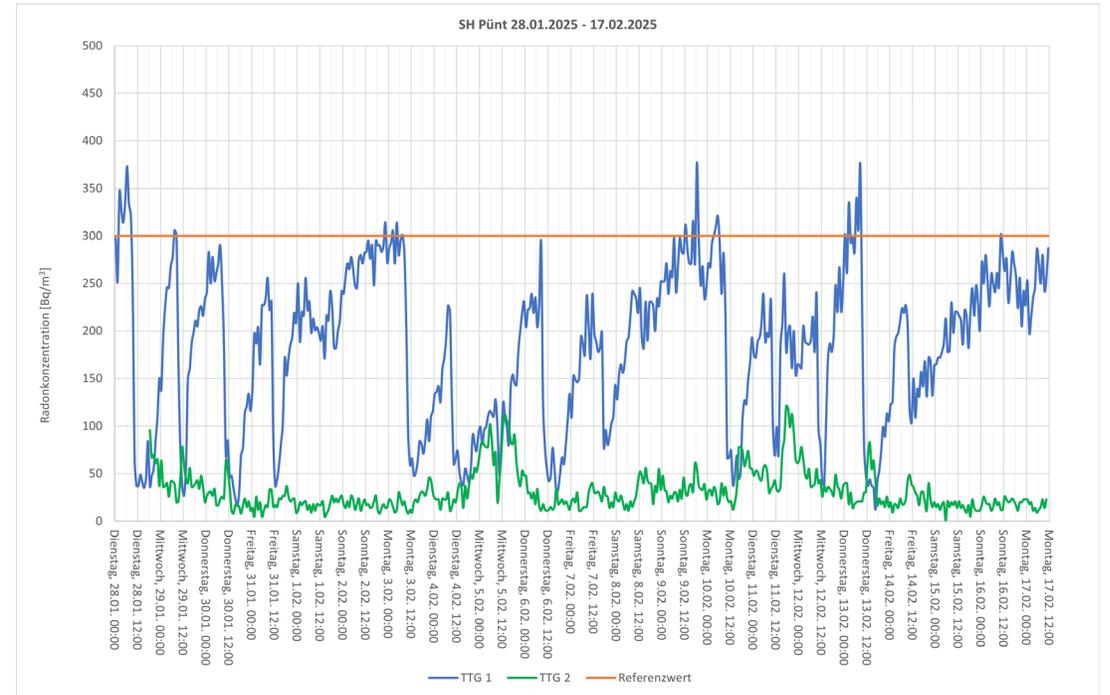
## Nach der Sanierung
